# FEIL- OG AVBRUDDSDSTATISTIKK I LAVSPENTNETT

NEKs Elsikkerhetskonferanse 21.-22.november

Bjørn Tore Hjartsjø  
Fagsjef Drift- og feilanalyse  
Skagerak Nett AS

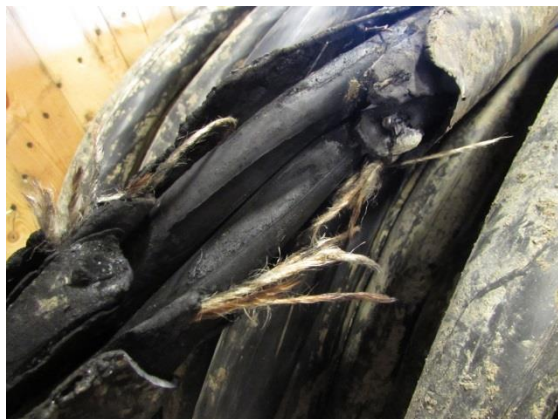
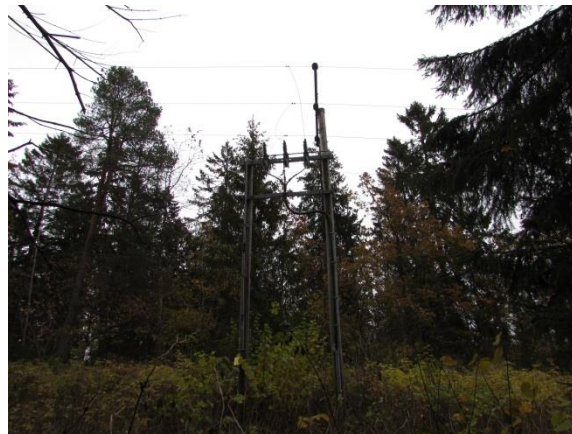
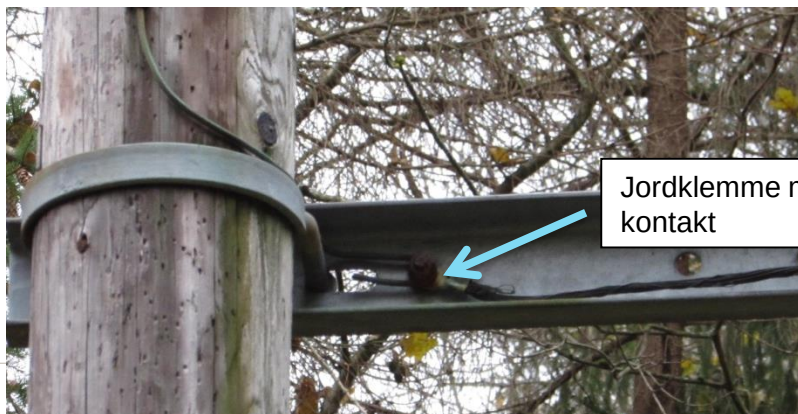
## Høyspentfeil nr.1 Kabelfeil mellom SB 136 og NS 136

Jordklemme med dårlig kontakt

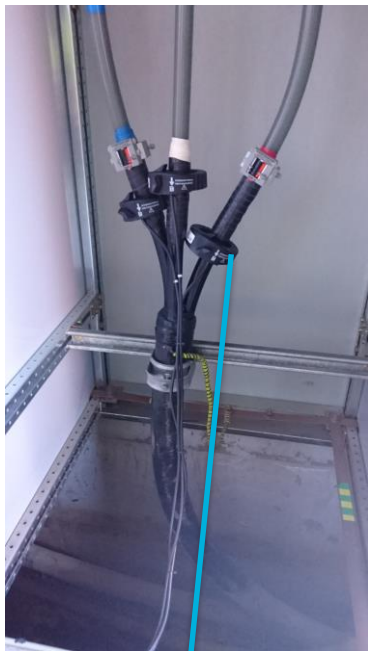
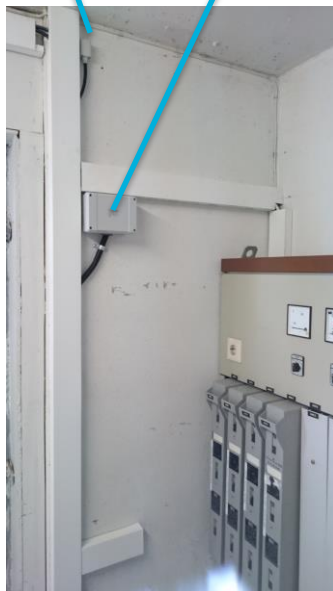
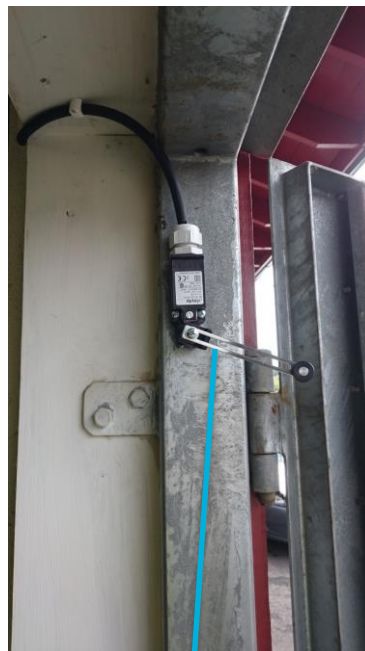
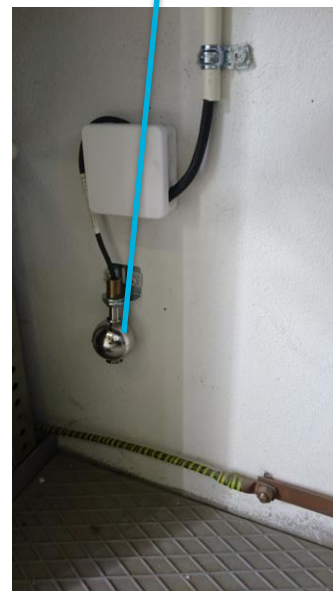
# Fremtiden: Nettstasjonsovervåkning

Strømsensorer for kortslutningsindikator

Temperaturføler

Signalboks

Dørkontakt

"Fuktvarsler"
